**Centro Universitário de Brasília  
Instituto CEUB de Pesquisa e Desenvolvimento - ICPD**

**ANÁLISE QUANTITATIVA DE ESTRUTURAS SIMILARES EM CONCRETO  
ARMADO UTILIZANDO A METODOLOGIA GDE/UNB - ESTUDO DE CASO**

**Ráysson Ferreira Teles\***

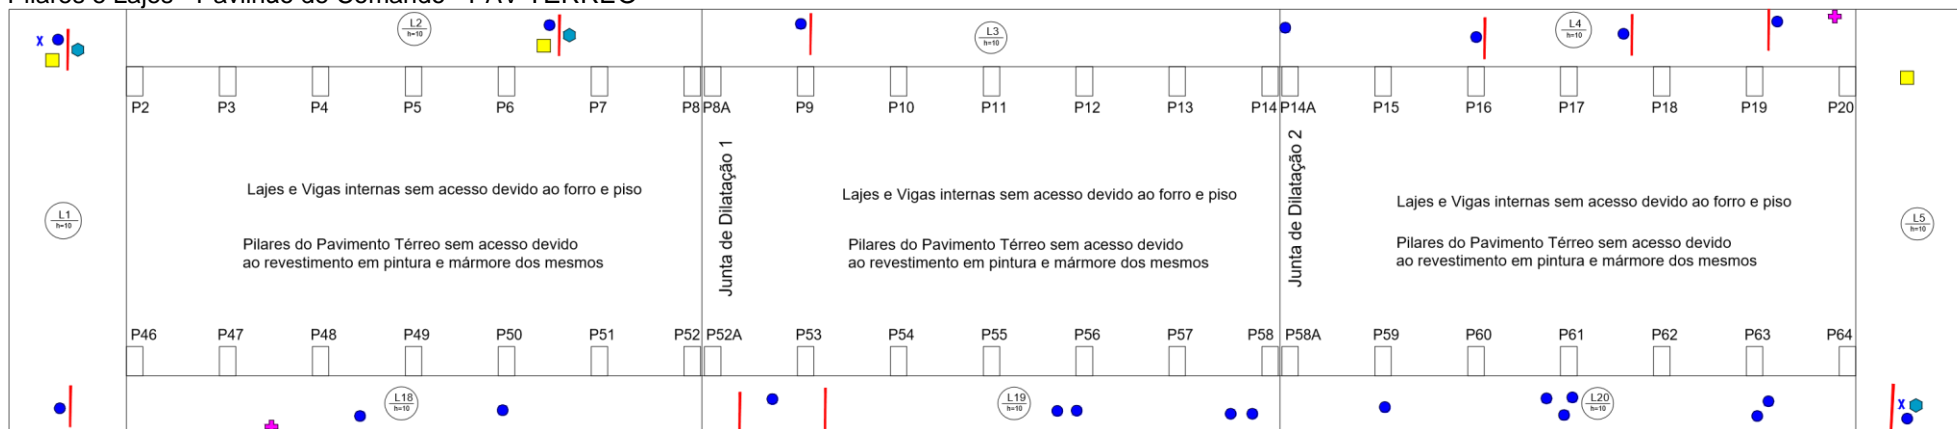
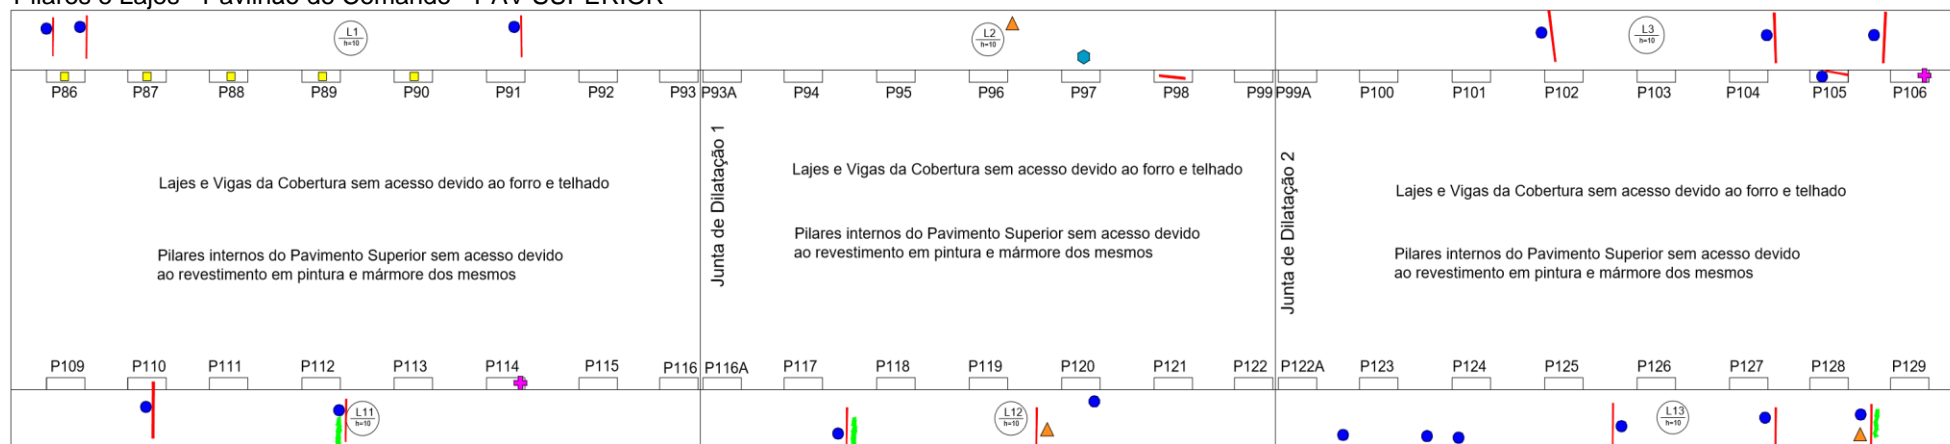
Figura 3 – Croqui com o mapeamento das manifestações patológicas no Pavilhão de Comando

Na Figura 3, que contempla o mapeamento visual das manifestações patológicas do Pavilhão de Comando, foi verificado que as estruturas foram bem executadas no período de sua construção e que as manifestações patológicas encontradas são decorrentes da falta de manutenção, em especial da falta de sistema de impermeabilização das lajes em balanço. Nas Lajes do 1º piso, as Lajes L1 e L20 são as que apresentaram maior estado de degradação e constatou-se a existência de carbonatação, cobrimento deficiente, corrosão de armaduras, esfoliação, fissuras e infiltrações.

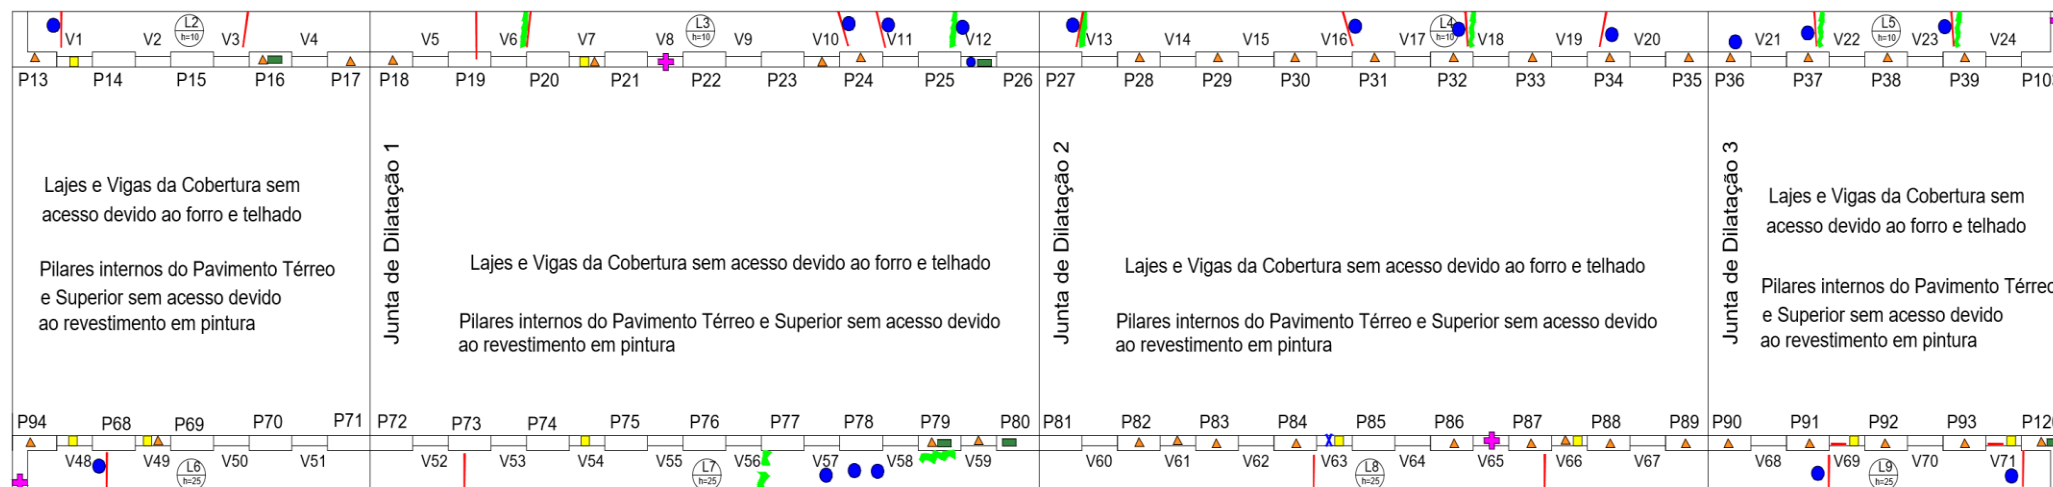
Figura 4 – Croqui com o mapeamento das manifestações patológicas no Pavilhão Administrativo

No mapeamento realizado no Pavilhão Administrativo, ilustrado pela Figura 4, a exemplo da outra edificação, verificou-se que as estruturas também foram bem executadas no período de sua construção e que embora o estado de degradação seja baixo, existem várias manifestações patológicas em estado inicial e que em pouco período de tempo podem potencializar seus sintomas. Nos elementos desta edificação os principais sintomas encontrados foram a carbonatação, fissuras, infiltração e segregação.

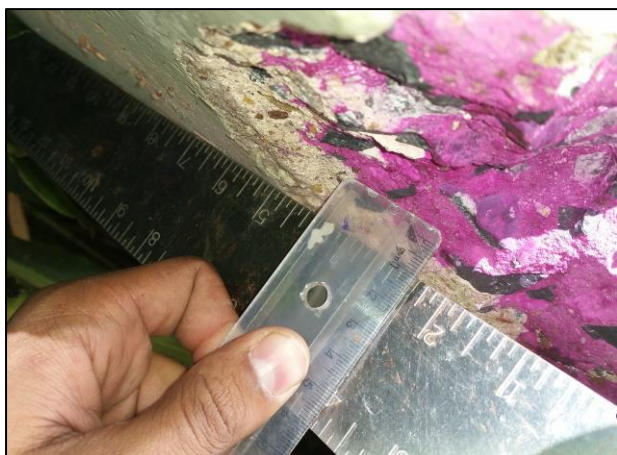
Na execução do ensaio verificou-se que a frente de carbonatação não penetrou significativamente nas lajes e pilares, porém nas vigas, a frente de carbonatação já chegou até as armaduras conforme pode ser visualizado nas Figuras 4 e 5.

Figura 5 – Ensaio de carbonatação no Pilar 103

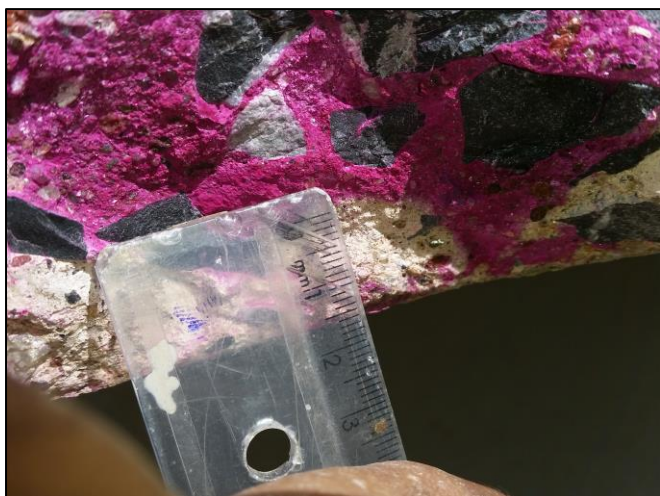
Figura 7 – Carbonatação Laje 4 – 1° Piso – Pav. Comando

Fi = 1.

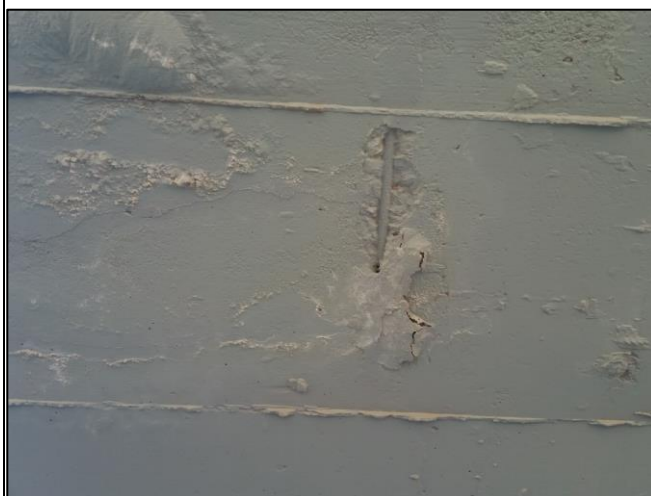
Figura 8 – Corrosão de armadura Laje 1 – 1° Piso Pav. Comando

Fi = 3.

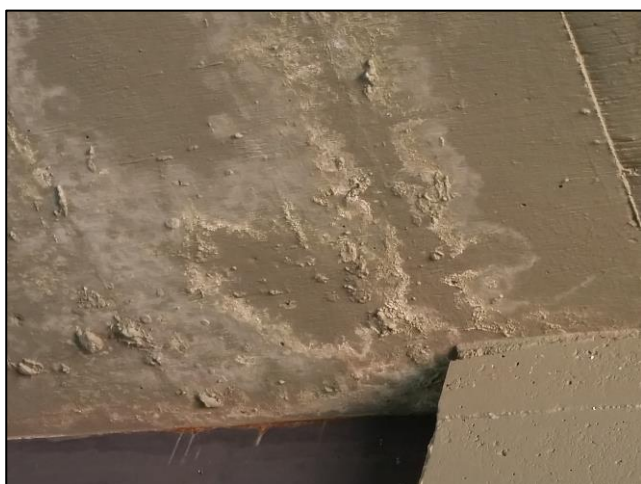
Figura 9 – Infiltração Laje 7 – Cobertura – Pav. Administrativo

Fi = 2.

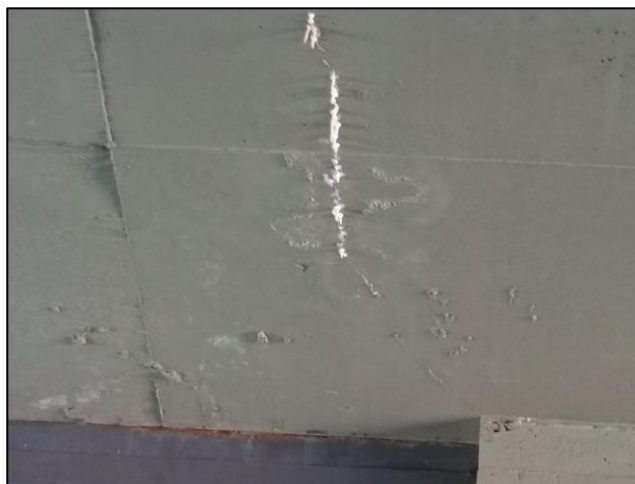
Figura 10 – Eflorescência Laje 7 – Cobertura – Pav. Administrativo

Fi = 2.

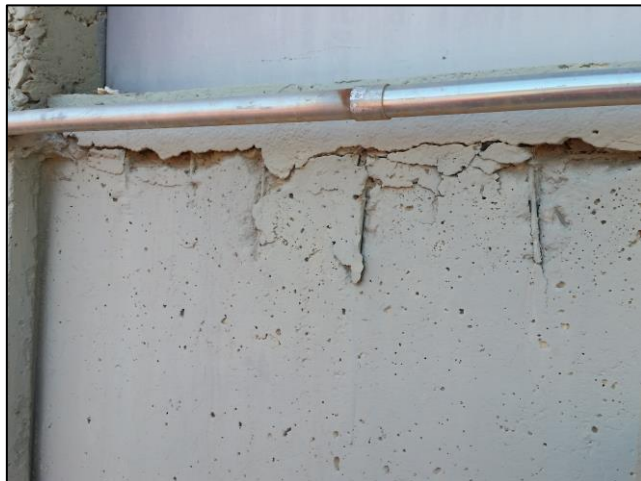
Figura 11 – Cobrimento deficiente Viga 63 – Pav. Administrativo

Fi = 2.

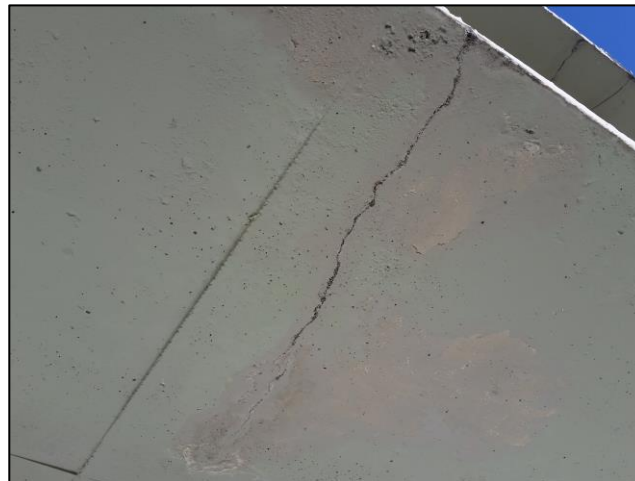
Figura 12 – Fissura Laje 19 – 1° Piso – Pav. Comando

Fi = 1.
